## **Pasivos Ambientales Mineros y aguas subterráneas en la provincia de Matanzas. Estudio de caso. Cantera Vizcaya**

## **Environmental passive Miners and underground waters in the county of Matanzas. Study of case. Vizcaya quarry.**

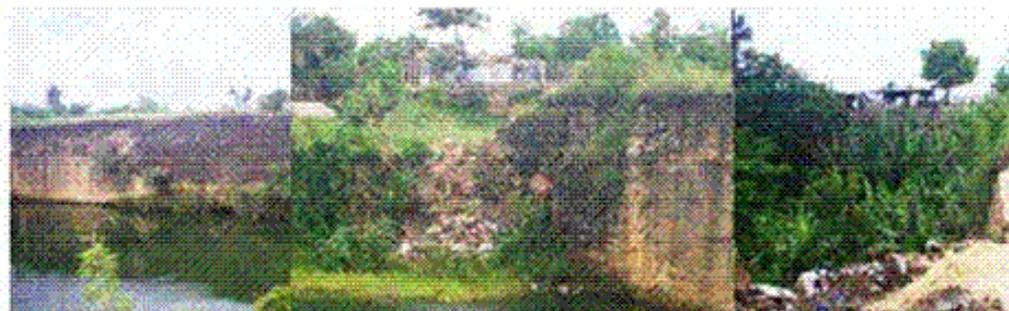
Este representa sin dudas el caso de estudio, donde en el PAM Vizcaya fue tomada la decisión de utilizarlo como receptor de los desechos sólidos de la ciudad de Colón, sin tener en cuenta las particularidades del mismo, sin la realización de los necesarios estudios ingenieros previos al cambio de uso del espacio y lejos del apego a la legislación vigente aplicable tanto ambiental como referida al cambio de uso del espacio (Fig.3).

Fig.3 Secuencia de imágenes del PAM Vizcaya y el nuevo uso dado a la oquedad.

- Eliminar el vertido de desechos sólidos y otros al PAM.
- Realizar un estudio de factibilidad y proponer un nuevo uso que restaure el área ocupada por el PAM.
- Mantener el monitoreo del pozo Juan Trujillo, estableciendo una vigilancia sobre las principales características físico, químicas y bacteriológicas de sus aguas.

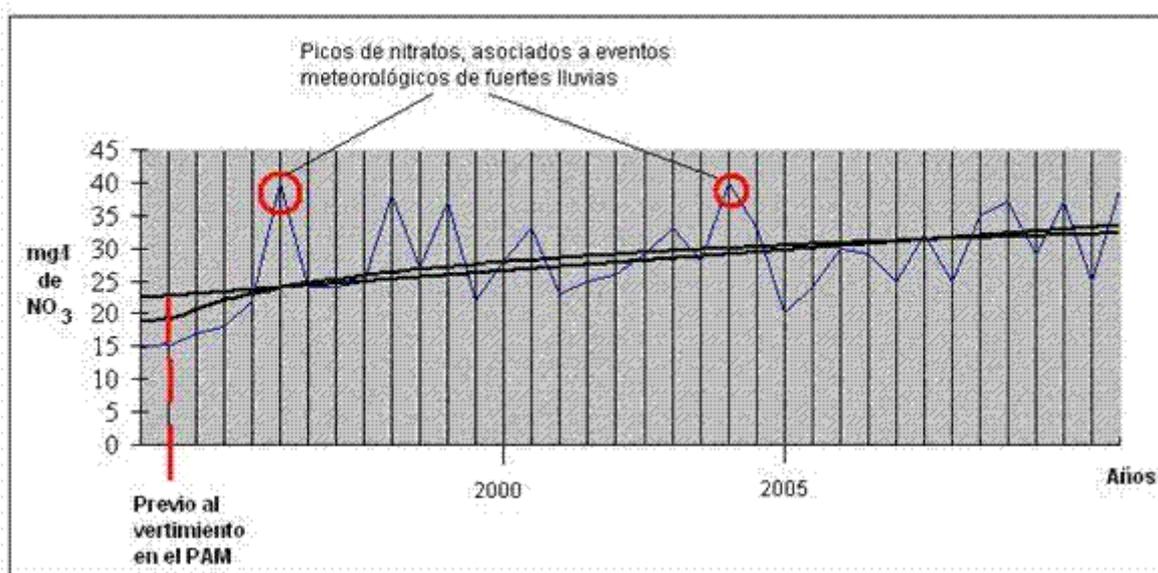
Esta fuente ha mostrado en los últimos años un incremento de los niveles de nitratos y la disminución del oxígeno disuelto, lo anterior marcado a partir del periodo en el que se tomo la decisión de utilizar el PAM Vizcaya como receptor de los desechos sólidos Fig.4.

Fig.4 Variación de las concentraciones de nitratos en el pozo de abasto Juan Trujillo.

En el pozo Juan Trujillo no se presentan aun concentraciones de elementos contaminantes en valores que consideren la no aptitud de estas aguas para el consumo humano, sin embargo, las concentraciones de nitratos ha crecido de forma paulatina desde los 15 mg/l que constituía su línea base para este elemento, hasta los actuales 33 mg/l, a partir del vertimiento en el PAM, llegando a alcanzar picos de 40 mg/l asociados a intensas lluvias. Un esquema de la pluma de dispersión de concentraciones de NO<sub>3</sub> muestra, como en la dirección del flujo de las aguas subterráneas, crecen las mismas desde la zona del pozo hacia el PAM (Fig.7). Del análisis de los datos, también puede observarse la existencia de un déficit de oxígeno disuelto.

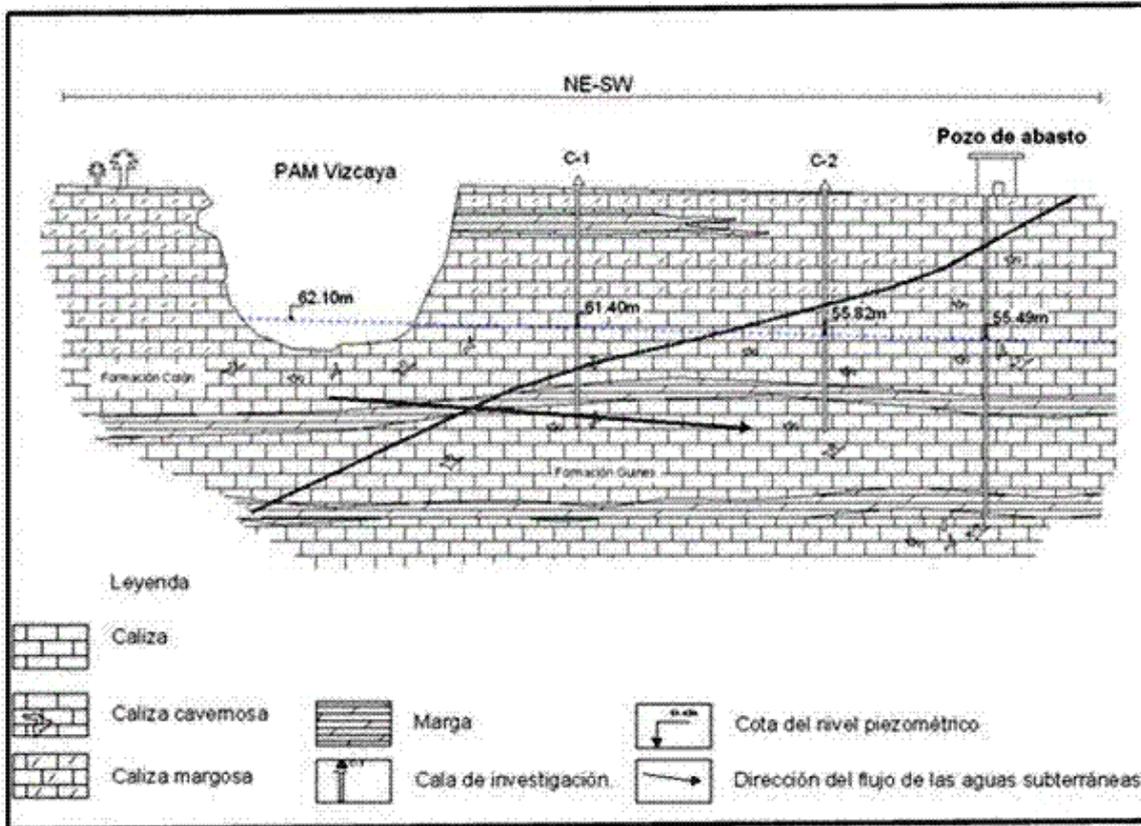
El corte litológico del área de estudio es homogéneo y coincide con el descrito en las perforaciones, el mismo está compuesto en lo fundamental por rocas de una limitada permeabilidad, alternándose estratos de caliza porosa, calizas margosas y margas, lo que le confiere una limitada capacidad acuífera a la zona, pero donde evidentemente existe una comunicación desde el área de la cantera hasta el pozo del acueducto (Fig.5).

**Fig.5 Perfil hidrogeológico esquemático a través de las calas de estudio y el pozo de abasto.**

Como puede observarse existe una relación hidráulica directa entre el PAM y el pozo de abasto, a partir, de la diferencia de las cotas absolutas del nivel de las aguas subterráneas. La yacencia de las aguas subterráneas en la zona de las canteras se ubica en las cotas 62.10 y 54.09 msnm, mientras que en la zona del pozo se encuentra sobre los 55.49 msnm. La dirección del flujo de las aguas subterráneas va desde las canteras hacia la cuenca que alimenta la fuente de abasto.

De lo anterior se infiere que por la relación hidráulica y la dirección del flujo del agua subterránea, estas fluyen de la zona de la cantera hacia la zona del abasto, por lo que esta última corre evidentemente el riesgo de contaminarse por el proceso de infiltración. Lo anterior no excluye la posibilidad de que entre la cantera y el pozo existan alternancias de fronteras de mayor y menor permeabilidad, lo cual dificulte el intercambio directo del agua y le imprima cierta independencia hidráulica en su comportamiento a ambas áreas.

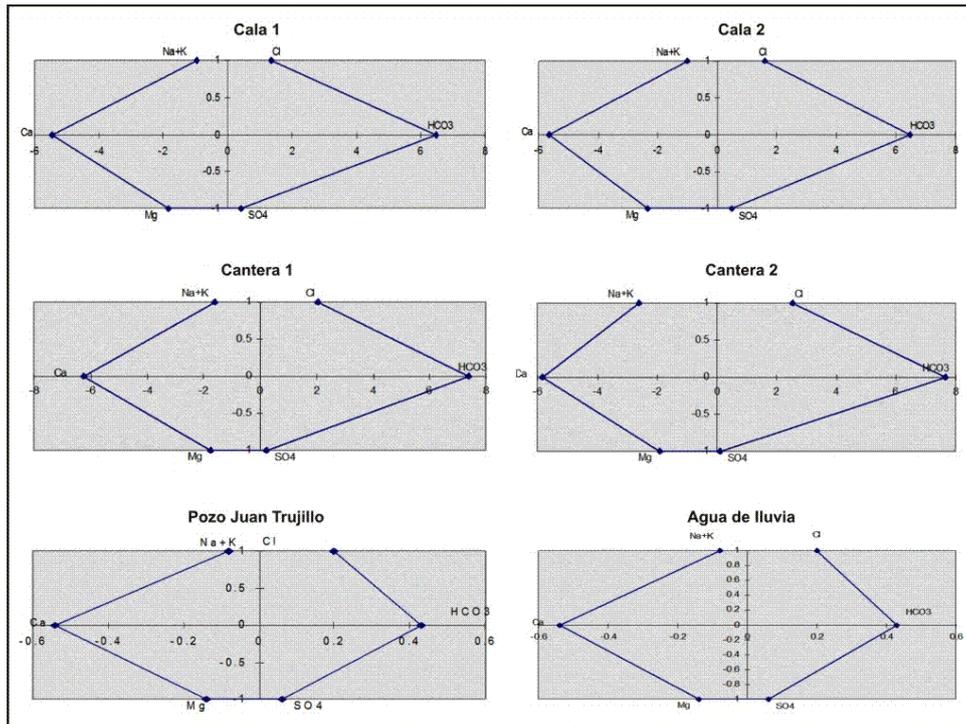
De acuerdo a los gráficos de Stiff (Fig.6), todas las aguas son del tipo bicarbonatadas cálcicas manteniendo todos los gráficos la misma configuración.

Fig.6 Gráficos de Stiff

Por todo lo expuesto, es evidente que las aguas presentes en las canteras, son aguas de origen subterráneo aunque con mezcla de aguas superficiales y de lluvia por ser el PAM una excavación minera a cielo abierto.

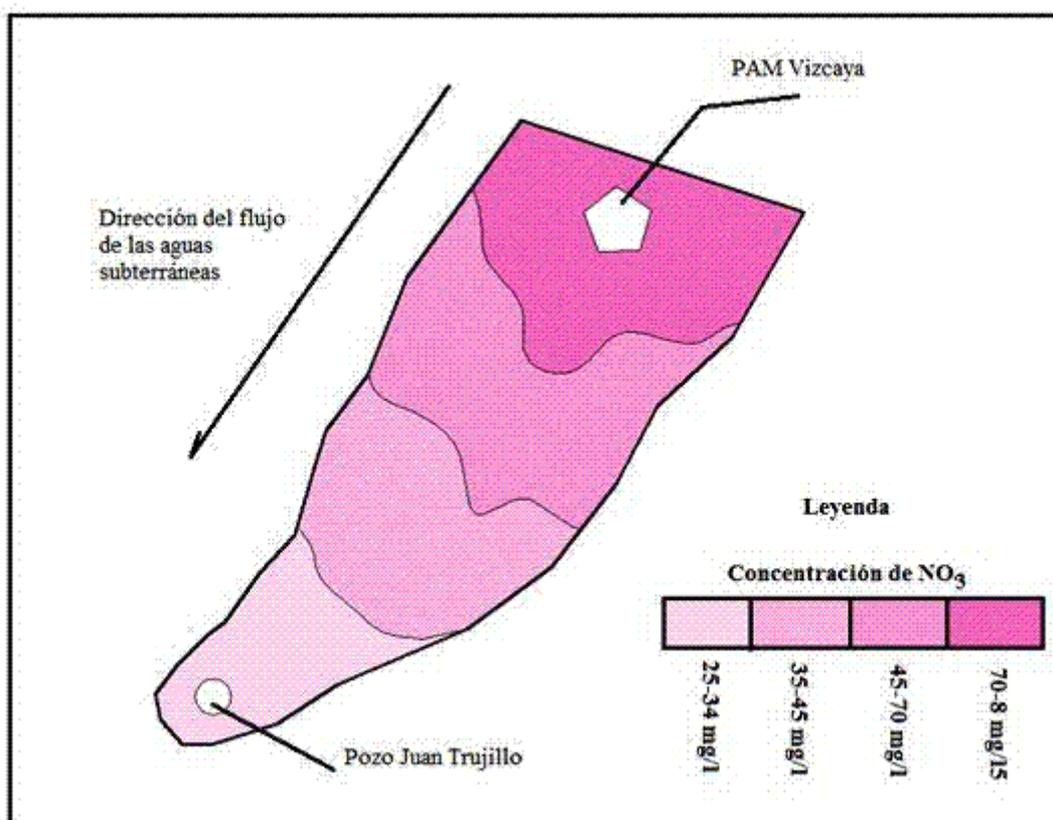
El caso estudiado constituye un ejemplo real y lamentable del incumplimiento de lo establecido en la Ley de Minas al explotar una cantera sin tener un proyecto de explotación, lo que condicionó que en la misma se profundizara hasta el nivel de alumbramiento de las aguas subterráneas. Posteriormente al no tener un proyecto de restauración, no se realizó la impermeabilización del fondo para evitar la posible contaminación de las aguas subterráneas, y por último, dos soluciones erróneas a dos problemas ambientales: Una, la de rellenar con desechos sólidos domésticos la cantera y la otra, permitir que se convirtiera el PAM en un vertedero municipal.

Fig.7 Esquema de la pluma de dispersión de concentraciones de NO<sub>3</sub>.
