## **Caracterización medioambiental de 12 canteras en explotación para materiales de construcción ubicadas en las provincias de La Habana, Artemisa y Mayabeque**

Jesús Manuel López-Kramer <sup>(\*)</sup>, Efrén Jaimez-Salgado, Mario Guerra-Oliva, Cristina Escandón-Arbolay, Yolanda Sáenz y Norma M. Borrego-Ojeda

*Instituto de Geofísica y Astronomía calle 212, No. 2906, entre 29 y 31. Rpto La Coronela. La Lisa. La Habana. Cuba. CP 11600.*

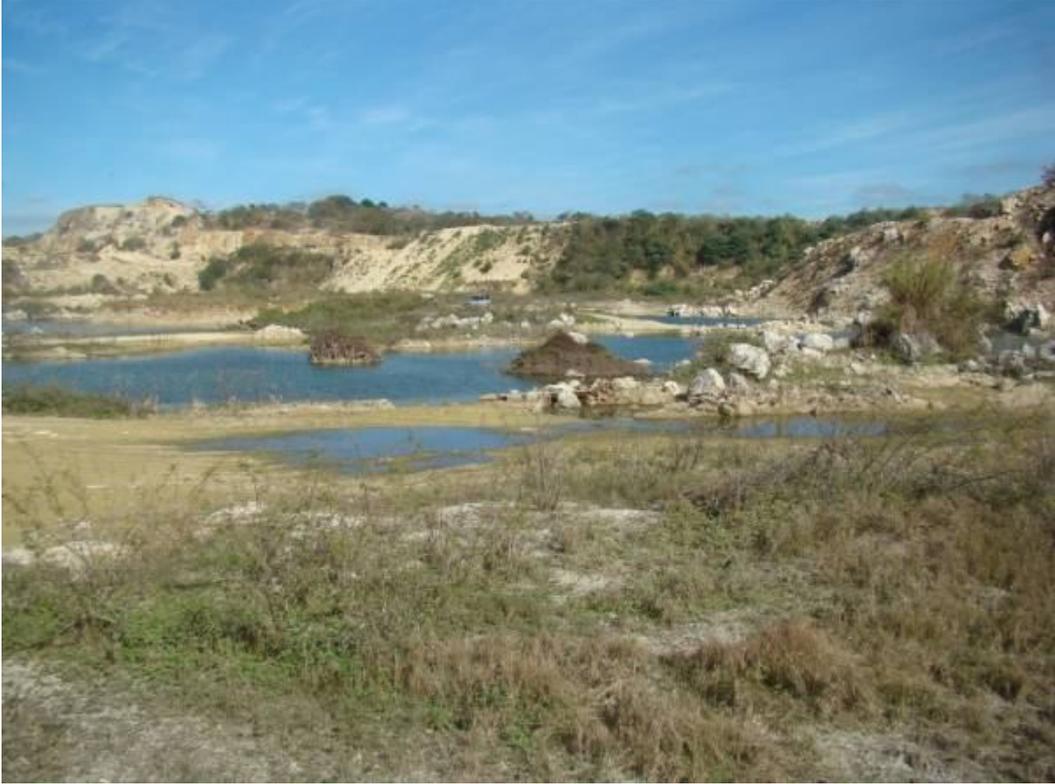
De forma general en todas las canteras estudiadas se identificó la presencia de neoformas producto de la actividad antrópica y la heterogeneidad pedológica, condicionando el desarrollo de una diversidad de comunidades vegetales. El material pedológico se desarrolla a expensas del material parental (rocas y minerales), y se desarrolla en base a su ubicación en las morfologías generadas en: los frentes de explotación, caminos, taludes, escombreras, base de las canteras (con sectores bajos, en ocasiones secos, con saturación temporal o intermitente, con variada cobertura de suelos y de de vegetación), o en depresiones anegadas con profundidades de agua variables, distribuidas de forma irregular con variable deposición de material pelítico como arcillas y limos, arenas finas a medias. Todo esto condicionado con el tiempo de inactividad parcial minera. Figura 2.

**Fig. 2.** Situación actual en un frente abandonado. Obsérvese la presencia de las neoformas en el relieve originada por la actividad minera con zonas inundadas, zonas secas y la variedad de especies de la vegetación asociada

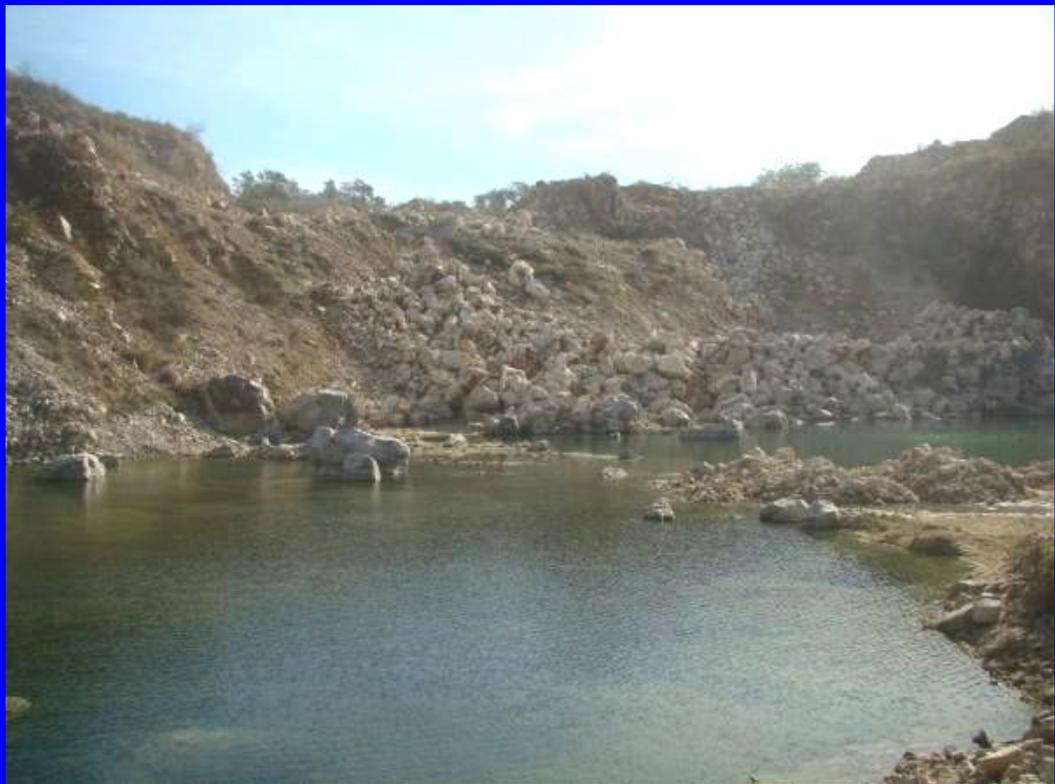
Falta de control técnico, mal manejo de los pasaportes de perforación-voladura, de la minería en general, que generan grandes volúmenes de roca sobre medidas y mala ubicación de las escombreras, inutilizando parte de las reservas y generando pérdidas económicas a la empresa:

**Fig. 3.** Inadecuado almacenamiento del material sobre medidas que no permite su recuperación ocasionando una pérdida económica para la empresa y un potencial daño al medio

- b) Depositar cerca de las plantas el mineral sobre medidas y pasarlo a proceso en casos de interrupción de la minería (ciclones, fuertes lluvias, etc.).

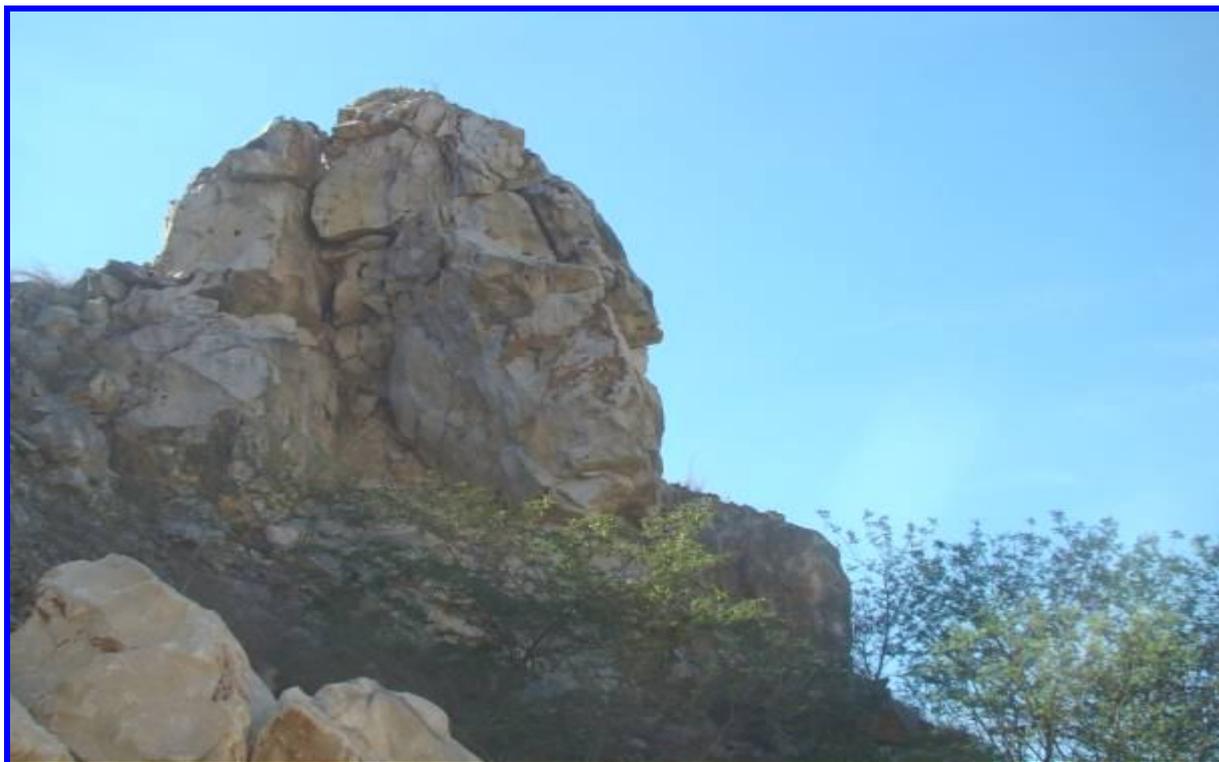
Fig. 4. Bloques colgantes con peligro de deslizamiento gravitacional

1. **Mantenimiento general de la infraestructura relacionada con el proyecto:** Limpieza y mejoramiento de accesos desde la vía pública y en el interior de las instalaciones, pintura e incorporación de paneles informativos, recogida de partes de equipos y estructuras metálicas abandonadas, eliminación de los bloques con peligros de deslizamientos gravitacionales, eliminación de los bloques sobre medidas.
