## **Análisis de las características de la zona costera para la creación de una playa artificial en el club Caribe Sur. Cienfuegos**

Leonel I. Peña Fuentes <sup>(1)</sup>, José Luis Juanes Martí <sup>(1)</sup>, Hermes Salazar Salazar <sup>(1)</sup>, Miguel Felipe Hernández <sup>(1)</sup>.

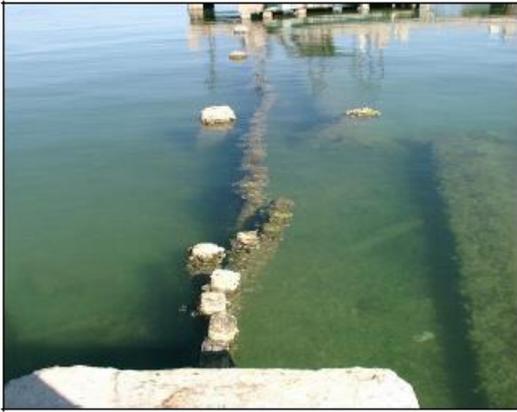
El paseo marítimo se encuentra destruido por el lado que da hacia el mar y sus restos se encuentran depositados en el fondo (Foto 1), al igual que una gran cantidad de escombros y objetos de diverso origen que afectan notablemente la estética del lugar, constituyendo además un impedimento para el baño. En igual sentido se destaca como una afectación significativa, el hecho de que el fondo marino en los primeros 10 m a partir del muro, se encuentra totalmente cubierto de algas (Foto 2), combinándose con la acumulación de desechos y sedimentos fangosos que se aprecia en esa área. También resalta la presencia de una serie de estacas de madera hincadas en el fondo, las cuales formaban parte de una especie de plataforma que existió dentro del área y constituyen un obstáculo más para la explotación turística del lugar.

**Foto 1.** Restos del paseo marítimo destruido.

Las condiciones ambientales del fondo marino hacen imprescindible la limpieza del mismo, comprendiendo la retirada de los escombros, la vegetación, los restos del espigón y desechos que en él existen. Para ello se propone dragar una capa superficial de la pendiente submarina, estimándose en 200 m<sup>3</sup> el volumen de material a extraer. Deben retirarse también las estacas de madera hincadas en el fondo, por constituir un impedimento para el trabajo en el área, además de que en el futuro dificultarían el uso recreativo de la playa y producirían afectaciones estéticas.

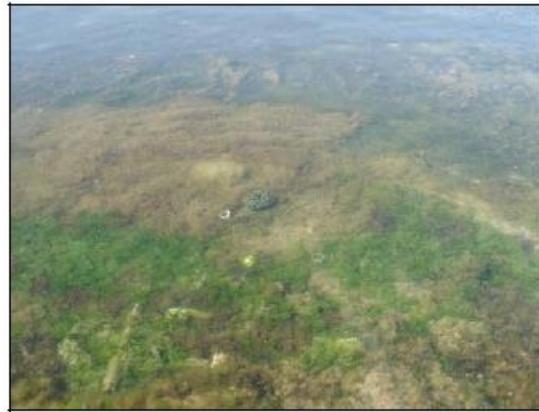
**Foto 2.** Fondo cubierto de algas y desechos.

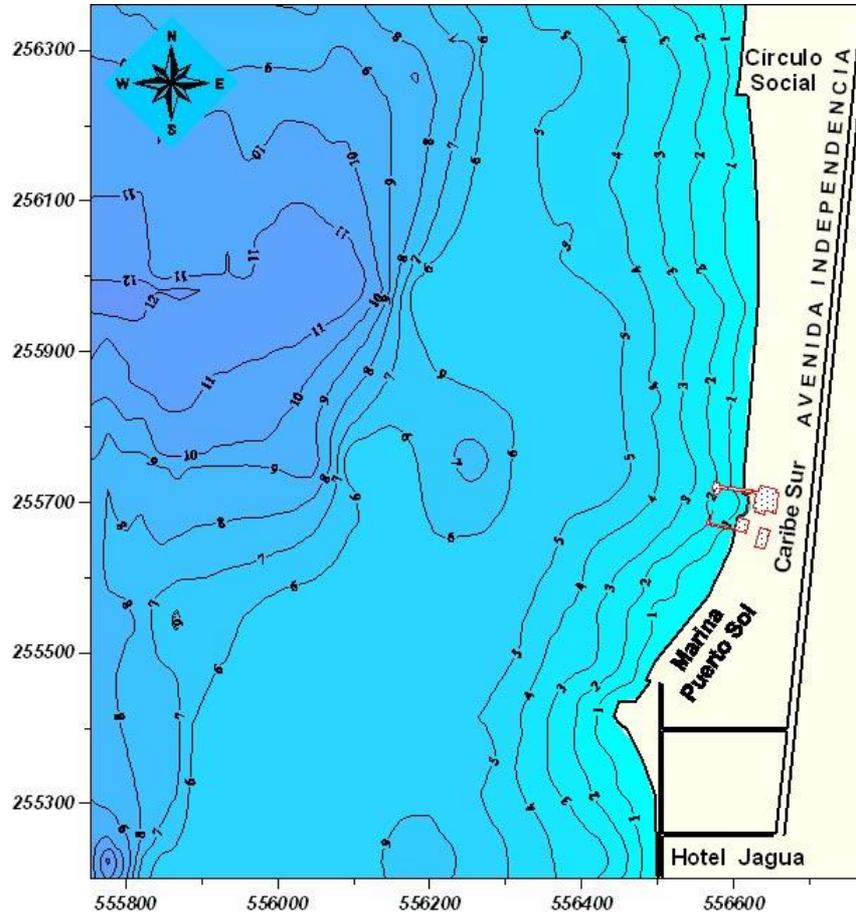
El esquema batimétrico de la zona de estudio (Fig. 2), permite apreciar que hasta la isobata de 5 m, las curvas se distribuyen de manera regular y relativamente paralelas a la línea de costa, mientras que a partir de los 6 m de profundidad aparecen más unidas y oblicuas, lo que indica la presencia frente a la costa de una área de suaves pendientes y bajas profundidades, que contribuye a la disipación de la energía de las olas en su avance hacia la orilla.

Figura 2. Esquema batimétrico de la zona de estudio.
