## **Caracterización morfológica y sedimentológica del sector costero Dayaniguas**

### **Morphological and sediment characterization of Dayaniguas coastal area**

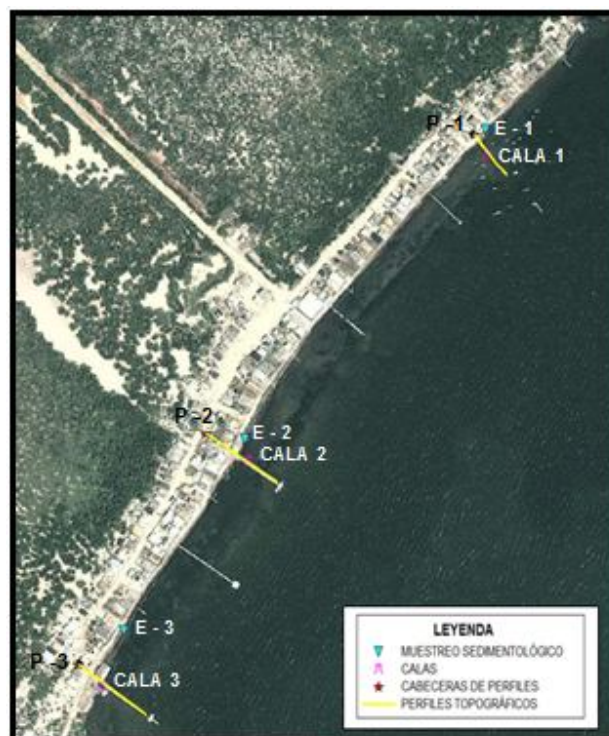
Fig. 2. Ubicación de la cabecera de los perfiles topográficos, las calas y los sitios donde se colectaron las muestras superficiales de sedimento

La **Fig. 2** muestra la ubicación de la cabecera de los perfiles topográficos, los sitios donde se colectaron las muestras superficiales de sedimento, así como el lugar donde se realizaron las calas.

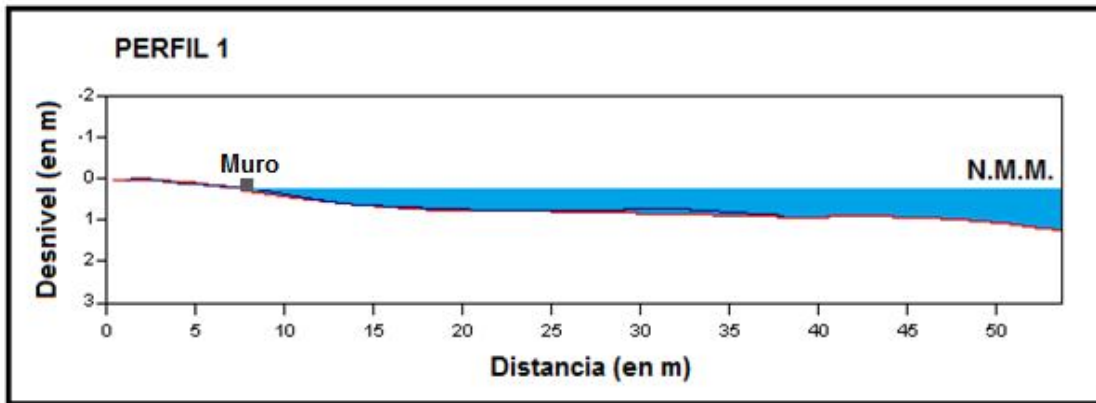
Fig. 3. Perfil 1(Sector este)

Las **Figs. 3, 4 y 5** muestran la superposición de los perfiles, medidos en julio del 2014 y posteriormente en septiembre del 2015.

En las mismas se puede apreciar que los cambios ocurridos en los perfiles 1 y 2 son prácticamente imperceptibles (**Figs. 3 y 4**). En el caso del perfil 3 se observa una pequeña acumulación en la zona emergida, próxima a la línea de costa, de aproximadamente 25 cm, en el mes de septiembre. Sin embargo teniendo en cuenta la magnitud de la misma, esta no debe considerarse un cambio significativo. El resto de dicho perfil se muestra prácticamente invariable (**Fig. 5**).

Al observar las **Figs. 3, 4 y 5** y los valores alcanzados por las pendientes, se puede plantear que, de forma general, el sector costero objeto de estudio presenta suaves pendientes. Sin embargo es importante recordar, que dado la antropización del litoral y el relleno vertido en la parte emergida del mismo, las pendientes que se aprecian en estas zonas no son naturales, resultando de mayor interés el análisis de las pendientes sumergidas.

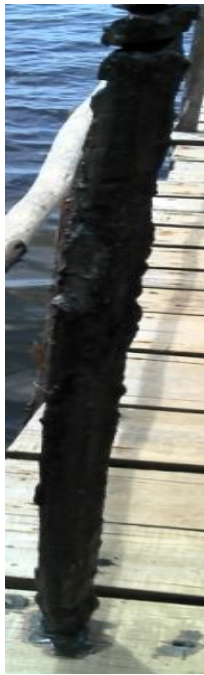
Tabla III. Descripción de la cala 3.

Sedimento fangoso muy hidratado de color negro, con fuerte olor a materia orgánica descompuesta, y abundantes restos de conchas y moluscos.

Sedimento arcilloso, de color gris oscuro pasando a gris claro a medida que aumenta la profundidad.	
0,80	1,15

Sedimento arcilloso, de color gris verdoso con manchas carmelitas rojizas que aumentan con la profundidad. Poseen una elevada plasticidad.

En el caso, de las calas 2 y 3 la barrena penetró a 1,25 y 1,15 m de profundidad, respectivamente.
