Análisis temporal ambiental en la zona costera del Consejo Popular Santa Fe, La Habana, Cuba

José F. Alcaide-Orpí*, Bárbara Polo-González, María G. Valdés-Hernández y
José L. Cuevas-Ojeda

Departamento de Geología Ambiental, Geofísica y Riesgos, Instituto de Geofísica y Astronomía, La Lisa, La Habana, Cuba; E-mail: alcaide@iga.cu, bpolo@cenais.cu, gertrudis@iga.cu, jlcuevas@cenais.cu

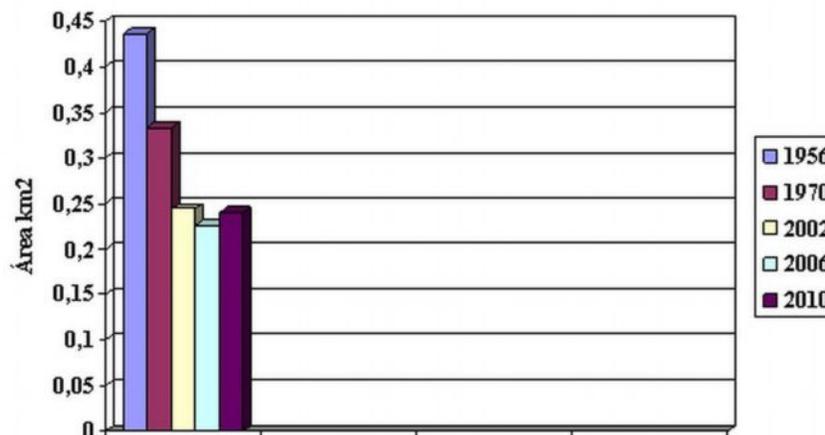
Fig. 2: Pérdida de Vegetación en los años analizados

En la **Fig.2** queda evidente la degradación de este recurso natural, pudiendo ser este fenómeno en la actualidad calificado como un grave problema ambiental, que conlleva además a que se vea afectada también la fauna asociada a la misma; razón por la cual, debe prestársele una esmerada atención.

En las fotos del año 1956, fueron fotointerpretados los sectores con vegetación costera, obteniéndose como resultado que las mismas ocupan una extensión de aproximadamente 0.437 km², ya en las fotos correspondientes al año 1970, se redujo la población a 0.334 km², de lo que se calcula que la pérdida en este período fue de 0.10 km², representando un 23% entre ambos momentos.

En las imágenes en el año 2002 se cuantificó un área de 0.244 km² y en el 2006 unos 0.225 km² una disminución que en gran medida asociamos para este último periodo, por los efectos de los eventos meteorológicos extremos acontecidos en este intervalo de años con particular énfasis en el caso del Huracán Wilma, ocurrido en el 2005, que provocó serias transformaciones y afectaciones en la vegetación. En la imagen del 2010, se muestra una recuperación, con un área cuantificada de 0.240 km², aunque no alcanza los valores obtenidos en el 2002, evidenciando una progresiva disminución de este elemento del ecosistema costero.

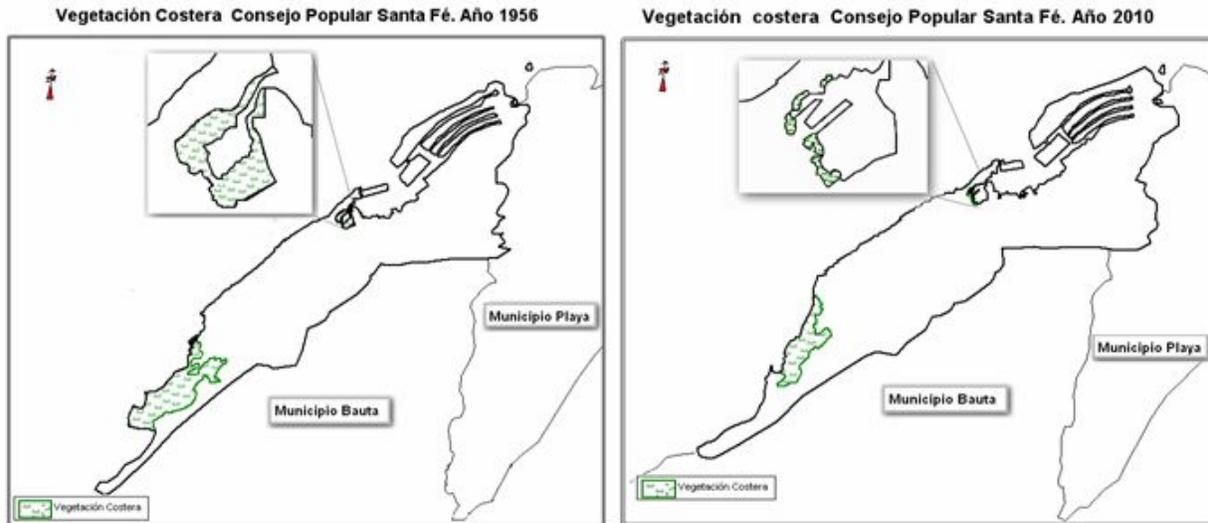
Fig. 3: Pérdida de vegetación de manglar, 1956-2010

Para ilustrar, las pérdidas de vegetación costera, se representa en la **Fig.3** imágenes con los polígonos con las áreas cartografiadas para los años 1956 y 2010, donde se pueden apreciar los cambios ocurridos en este periodo.

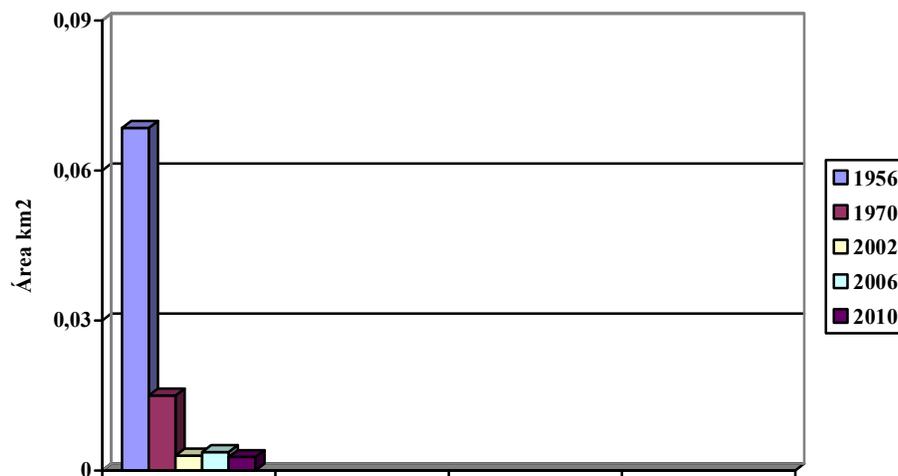
Fig. 4: Pérdidas de arenas

A continuación se muestran en la Fig. 4. Las áreas de pérdidas de arena en los distintos momentos estudiados.

Por la cartografía realizada, se cuantifica el progresivo deterioro y la consecuente pérdida de arenas. En el año 1956 las superficies de arenas en todo el litoral ocupaban un área de 0.0685 km² distribuidas en el área de la playa y parte de la línea costera del Consejo Popular. En el año 1970 solo se logra cartografiar depósitos de arenas en el área de la playa La Puntilla, constatándose una disminución de 0.015 km². En el año 2002 continúa la pérdida progresiva de superficie de arenas con valores de 0.0030 km².

En el análisis de la imagen del año 2006 comparando con el área cartografiada en el análisis anterior, se manifiesta una leve recuperación del área de acumulación de arena con valores de 0.0037 km², pero a nuestro juicio este dato puede ser una interpretación engañosa de la realidad y la afirmación esta basada en que como consecuencia del huracán Wilma en el 2005, fue provocada una movilización de la arena de la zona de la playa hacia terrenos interiores (Laguna Salada), exponiéndose en la superficie antes ocupada por mangles, dejando el afloramiento de rocas y antiguas estructuras ubicadas en la zona de esparcimiento de los bañistas. Esta situación hace que en el análisis de la imagen aparentemente el área cubierta por arenas sea mayor y la realidad es que ocurrió una redistribución de la misma. En la imagen del 2010 se vuelve a reafirmar la progresiva pérdida de áreas de arenas con valores de 0.0027 km².

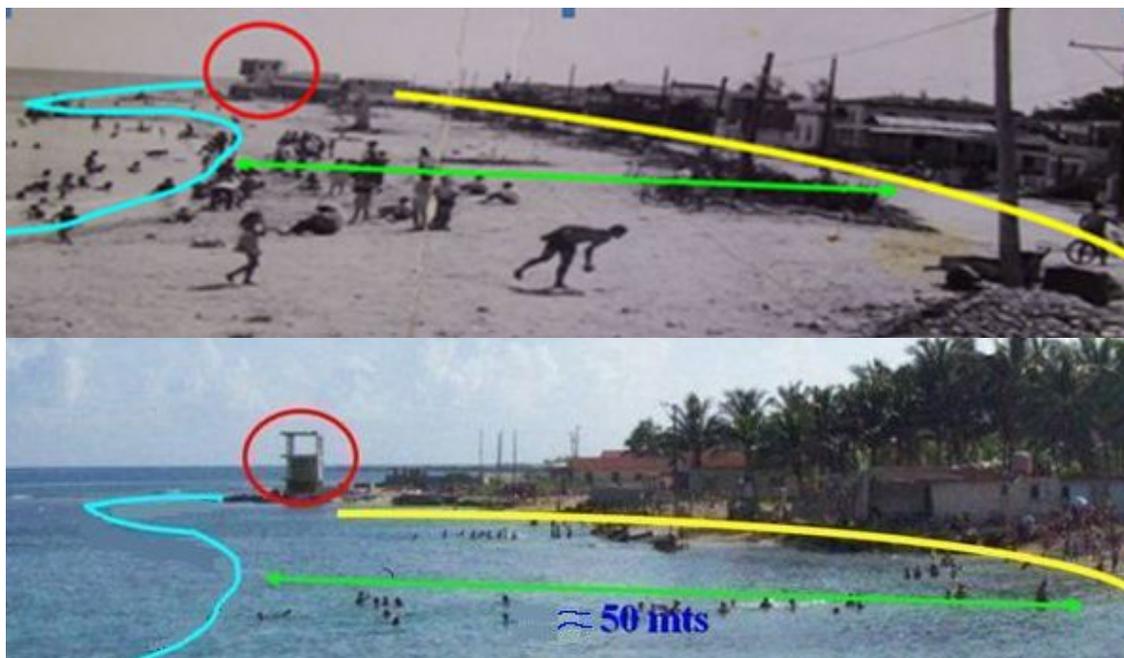
Figs. 5. y 6. Playa La Puntilla, transformaciones evidentes entre los años 1975 y 2009

En las **Figs. 5 y 6** puede observarse como ha ocurrido la pérdida de áreas de arenas en la playa La Puntilla desde el año 1975 al 2009.

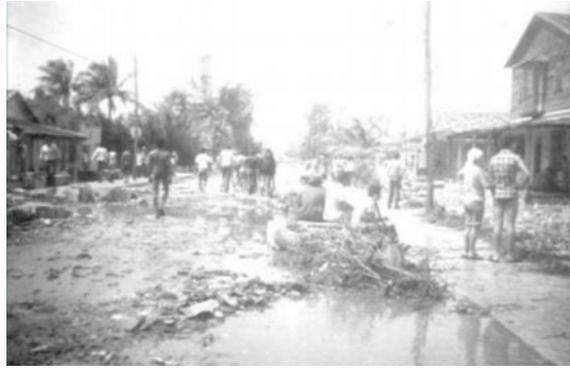
Fig. 7: Afectaciones provocadas por la Tormenta del Siglo

Merece destacar también las afectaciones de los recursos naturales de este sector costero, provocados por los eventos meteorológicos extremos y en especial los daños en la playa La Puntilla, produciendo serias afectaciones en este sector costero. Algunas de ellas son la baja extratropical de marzo de 1983 y el huracán Juan en 1985. Por su parte la baja de marzo de 1993 (**Fig.7**), conocida como la Tormenta del Siglo produjo fuertes marejadas provocando grandes transformaciones en la zona costera objeto de estudio (Rivas *et al.*, 2011).

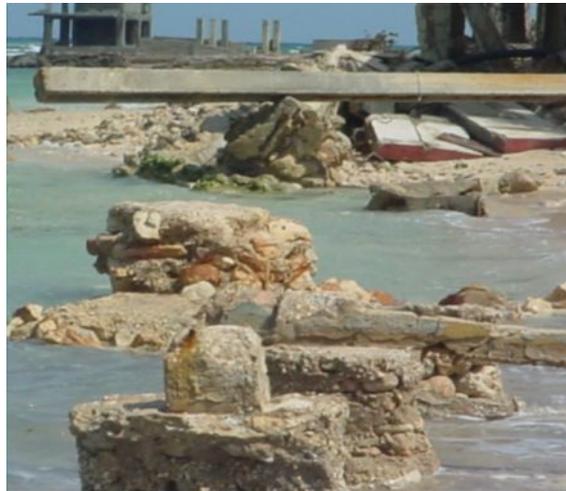
Fig. 8: Playa La Puntilla afloramiento de cimientos y rocas que estaban cubiertos de arenas

Otro importante evento, por las graves pérdidas que trajo aparejado, fue el huracán Wilma, que azotó la costa noroccidental de nuestro país en el mes de Octubre de 2005, dada la extensión y magnitud de las penetraciones del mar ocasionadas a este evento meteorológico, el CITMA creó un grupo conformado por especialistas de varias instituciones, con el objetivo de evaluar los daños ocasionados por el mismo en los litorales arenosos más importantes de La Habana. En este sector de costa fueron muy serias las afectaciones a la población y a la infraestructura como consecuencias de las penetraciones del mar. (Sosa, 2005) y en la zona de la playa de La Puntilla se observaron transformaciones en la distribución y pérdida de arena (**Fig.8**).

En la zona de la playa también se han observado transformaciones con relación al retroceso de la línea de costa y algunos estudios señalan valores de más de 8 m. en los últimos 6 años. (Salazar *et al.*, 2007). En la actualidad la playa La Puntilla ha perdido totalmente su área de sol original y su línea de costa coincide casi permanentemente con los muros frontales de las viviendas que aún quedan en pie. Conociendo que el año 1972 la barrera arrecifal se encontraba solo a 5 m. de la costa y en marzo del 2011 se haya a 60m., se puede estimar un retroceso de la línea de costa de aproximadamente 55m., en los últimos 39 años. (Rivas *et al.*, 2011)

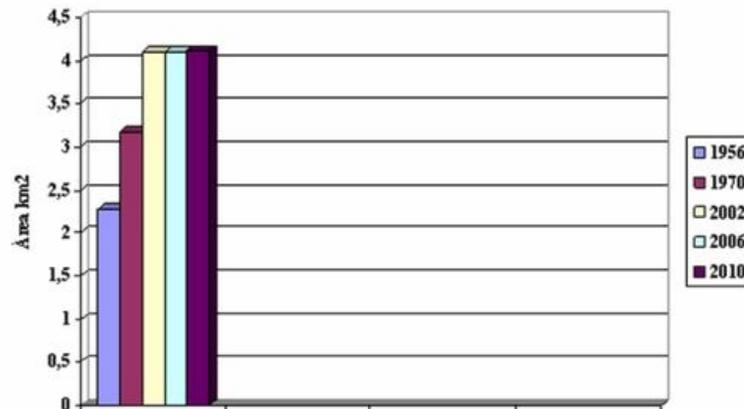
Fig. 9: Crecimiento urbanístico en el Consejo Popular Santa Fe

El proceso de antropización evidenció un incremento paulatino desde el 1956 al 2002 (**Fig.9**), mostrándose una tendencia al crecimiento urbanístico y poblacional en el Consejo Popular para este intervalo de tiempo. A partir del 2002 y en el análisis de las imágenes del año 2006 y 2010 apenas se aprecian cambios en la ocupación del territorio,

observándose un limitado crecimiento hacia áreas interiores de solares y pequeños espacios dentro del Consejo. Sin embargo hay que destacar que el crecimiento poblacional siguió en ascenso y que implica una mayor presión sobre todos los recursos naturales del entorno.
