Mariel, impactos y desastres

Silvestre Elier Pacheco Moreno ⁽¹⁾, Alberto Lewis Concepción ⁽²⁾, Bertha Elena González Raynal ⁽³⁾, David Pérez Lara ⁽³⁾

Mariel town, impacts and disasters

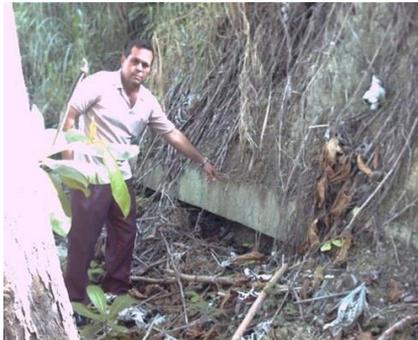
Una vez zonificadas y analizadas las áreas de escenarios de peligro, se confirman que existen cinco vectores deslizantes, dos de los cuales son los más activos, denominados A y B. El Vector A, con dirección NW, tiene aproximadamente un kilómetro de largo, con caída de anfiteatro a una cota de 70 metros de altura, manifestándose también derrumbes, inclinación de los árboles, redes eléctricas y telefónicas, entre otros fenómenos (Pacheco & Lewis, 1998) como puede verse en la siguiente fotografía de un muro de 0.50 m y 2.50 de altura, en la parte delantera de la lengua de deslizamiento.

Otras manifestaciones ocurridas, fueron los ascensos de la red vial, que en el caso de las aceras tomaron la altura de hasta 2.50 metros, las que posteriormente fueron tapadas por el avance continuo de tierra y arcilla. En una etapa posterior del proceso se llegan a producir caídas de bloques, con 50 metros de largo y 1.5 m de profundidad, sobre la carretera principal hacia la Academia Naval, interrumpiendo prácticamente el acceso (Pacheco Moreno, S. Elier; y Alberto Lewis Concepción, 1998).
