Estimación de daños en edificaciones de valor patrimonial en la ciudad Santiago de Cuba

Ciencias de la Tierra y el Espacio, enero-junio, 2019, Vol.20, No. 1 pp. 44-51, ISSN 1729-3790

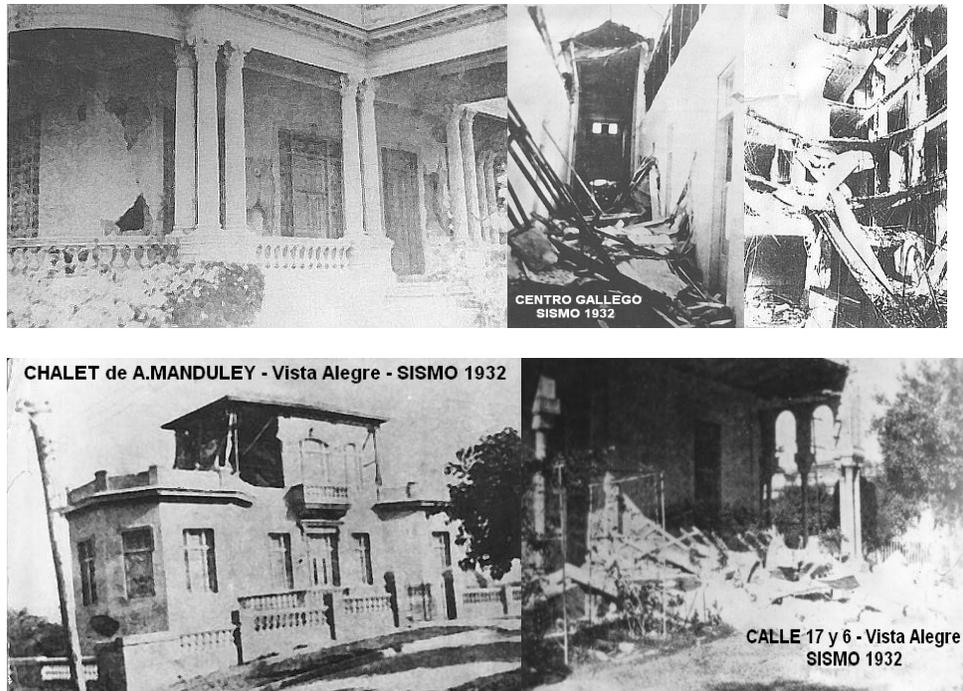
Fig. 2. Edificaciones en la ciudad de Santiago de Cuba afectadas por el terremoto del 3 de febrero de 1932. Tomado de Magazine Las Noticias (1932)

La ciudad de Santiago de Cuba, desde su fundación ha sido afectada por varios terremotos, por tanto, ha experimentado varios ciclos de reconstrucción. El último terremoto que afectó severamente la ciudad fue el 3 de febrero de 1932 (Figura 2, tomado de Magazine las Noticias), según Chuy (1999) causó 14 muertos y 200 heridos (17 de los cuales gravemente), afectó el 80% del total de las edificaciones de la ciudad y causó pérdidas económicas de aproximadamente 15 millones de pesos cubanos (valor en 1932).
