Peligro de desastre por desarrollo actual del carso en la zona costera de la Habana, Cuba

Disaster hazard for actual and potential development of karst in littoral zone of Havana, Cuba

3.1. Evaluación de peligro potencial de desastre por carso sobre el medio construido en la zona costera de La Habana, a escala 1: 25 000

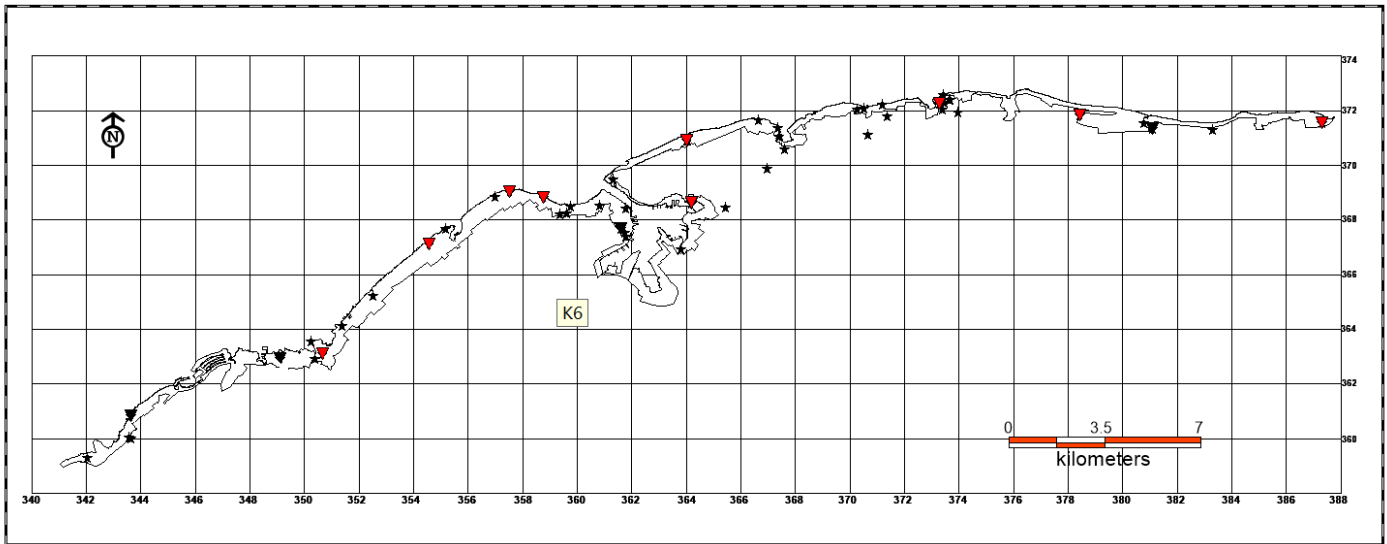
Figura 1. Mapa de ubicación de todas las estaciones de campo, realizadas por el equipo de trabajo del Servicio del Carso, proyecto Adaphabana. **Fuente:** original de los autores, 2025.

Como se aprecia en la Figura, aparecen en el mapa tres símbolos diferentes, fuera de escala. El símbolo en forma de estrellas, representa un amplio grupo de estaciones de entrevistas y visitas de fiscalización a inmuebles. El símbolo de triángulos negros invertidos, representa estaciones de sondeos eléctricos verticales negativos, en tanto los triángulos en color rojo, representan estaciones de sondeo eléctrico positivas, o sea, la confirmación de la existencia de cavidades kársticas subterráneas, dentro de una profundidad efectiva de 14 m. En la Fig. 1 se aprecia un pequeño grupo de estaciones, ubicadas fuera de los límites del área oficial de trabajo (aunque relativamente cercana a ésta). Lo anterior se debe, a que durante los trabajos de campo realizados, se pudo conocer sobre la existencia de otras viviendas con signos importantes de posible vulnerabilidad por desarrollo del karst, que aun sabiendo que se hallaban fuera del área de trabajo, se consideró oportuno visitarlas, dada la importancia de este estudio de peligro de desastre por cavernas en el subsuelo, así como el hecho de que no está claramente definido, el límite interior real de la denominada zona costera.

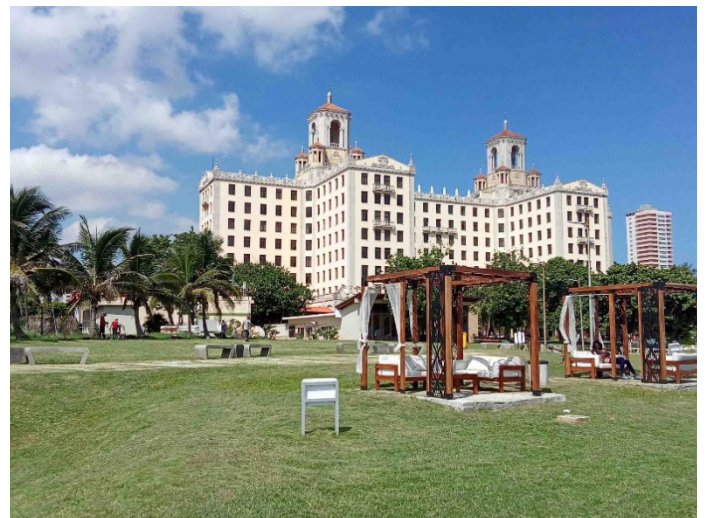
Figura 2. Imagen del Hotel Nacional de Cuba sobre el *carso cubierto por una delgada capa de suelo*, de la segunda terraza costera del litoral norte de La Habana. **Fuente:** Instituto de Geofísica y Astronomía, 2024.

Se trata de una variante del carso de llanuras, en la cual la superficie kárstica se encuentra continuamente cubierta por suelos poco profundos, generalmente menos de 50 cm de espesor, pero en el área de estudio en particular, casi siempre menores de 25 cm de espesor. La superficie kárstica bajo estos suelos es fundamentalmente de pavimentos calcáreos con la presencia ocasional de lapiez enterrado, caracterizado por tener superficies redondeadas o de aristas suaves (*rundenkarren*) y carsolitos (fragmentos de calizas de medianos y pequeños tamaños). Esta variante del carso epigeo predominante en la zona de estudio, se ha desarrollado sobre el relieve de terrazas marinas emergidas, planas a muy planas, con muy baja pendiente o gradiente superficial, inferior al 0,5 %.

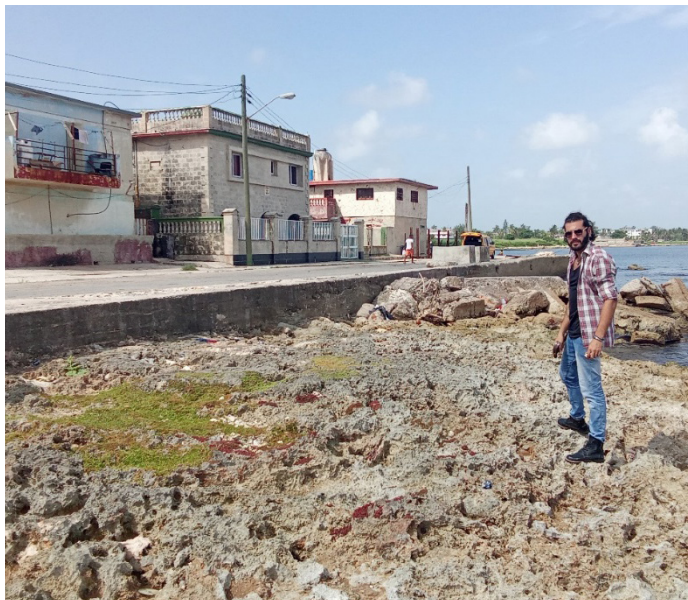
Figura 3. Carso desnudo con abundante lapiez desnudo (*brandungskarren*), popularmente conocido como “diente de perro”, sobre toda la primera terraza marina del Reparto El Náutico, en el municipio capitalino de Playa. **Fuente:** Instituto de Geofísica y Astronomía, 2024.

En general, se identificaron por este colectivo en la zona de trabajo hasta tres variantes del subtipo de *carso litoral y de terraza marina emergida*. Adicionalmente, una franja costera extremadamente estrecha con la variante de *carso desnudo y parcialmente desnudo*, se extiende de forma interrumpida al norte de todas las unidades antes citadas, de carso cubierto por una delgada capa de suelo (Fig. 3).

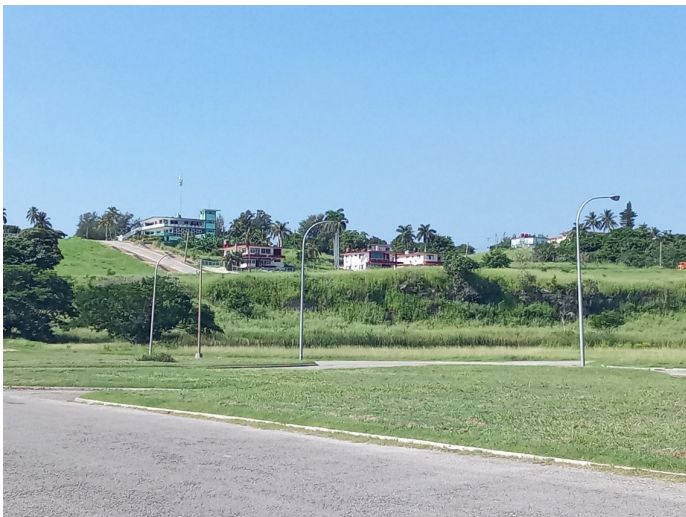
Figura 4. Carso cubierto por depósitos de potencia (arenas y limos arenosos), sobre la primera terraza costera en Santa María del Mar, municipio Habana del Este. **Fuente:** Instituto de Geofísica y Astronomía, 2024.

pavimento calcáreo, cuevas, sumideros, dolinas y otras formas superficiales, totalmente ausentes en esta variante del carso epigeo, sólo comprobada por los sondeos eléctricos, la tomografía computarizada y las calas geológicas. Los suelos presentes en esta variante o subtipo de carso epigeo suelen ser muy variados, aunque con predominio del suelo aluvial (grupo *Fluvisol*, en el World Reference Base, 2003), desarrollado desde abajo por la suma de capas de aluviones, depositados inundación tras inundación de los pequeños ríos consecuentes que fluyen hacia el mar desde relieves más altos ubicados al sur, cortando erosivamente la estructura calcárea costera. Este es el caso del interfluvio de los ríos Quibú y Jaimanitas, en el sector oeste del área de estudio, mientras en la zona noroccidental del Consejo Popular Guanabo reaparece esta variante del carso cubierto, pero aquí por depósitos arenosos y limos arenosos profundos con Arenosol Carbonatado (Instituto de Suelos, 1999) en su superficie (Fig. 4).

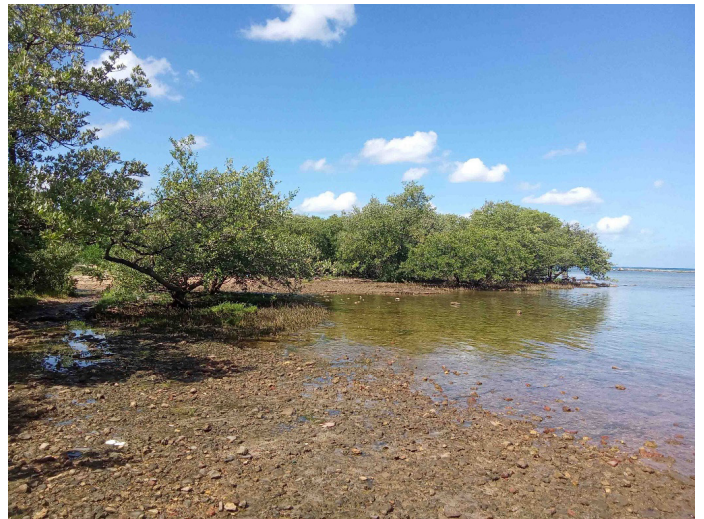
Figura 5. Carso cubierto por ciénagas y pantanos, bajo el manglar allende a la desembocadura del río Santa Ana, Consejo Popular Santa Fe, extremo oeste del municipio Playa. **Fuente:** Instituto de Geofísica y Astronomía, 2024.

Como se aprecia en la **Figura 5**, una importante zona con ecosistemas de manglar, achaparrado por el efecto restrictivo del karst o carso, se establece directamente sobre la roca caliza carsificada en la zona del Bajo del Santa Ana, Consejo Popular Santa Fe, municipio Playa, así como en la zona baja análoga del Rincón de Guanabo, en el extremo este de la zona de estudio del Proyecto. La tabla que se ofrece a continuación muestra un resumen de las variantes del carso superficial en el área estudiada, de acuerdo a datos del SIG y de los trabajos de campo realizados con este objetivo.

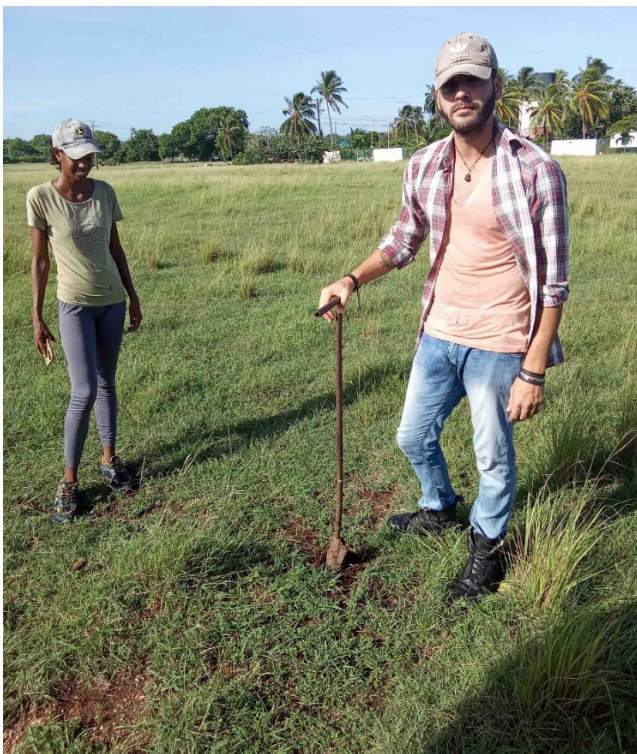
Figura 7. Suelo tipo Rendzina Roja (*Leptosol rendsico* según World Reference Base, 2003), formado sobre la Fm. Jaimanitas, reparto Celimar, Habana del Este. **Fuente:** original de los autores, 2024.

En términos paisajísticos, la Fm. Jaimanitas muestra dos facies o geosistemas kársticos en superficie, uno de ellos en la primera terraza costera emergida, desde la cota cero hasta la cota 2,10 m, con un carso epigeo muy joven y completamente desnudo (carente de suelo) y otra facie contigua y paralela a la anterior, la cual alcanza el límite meridional de la zona de estudio (Fig. 7).

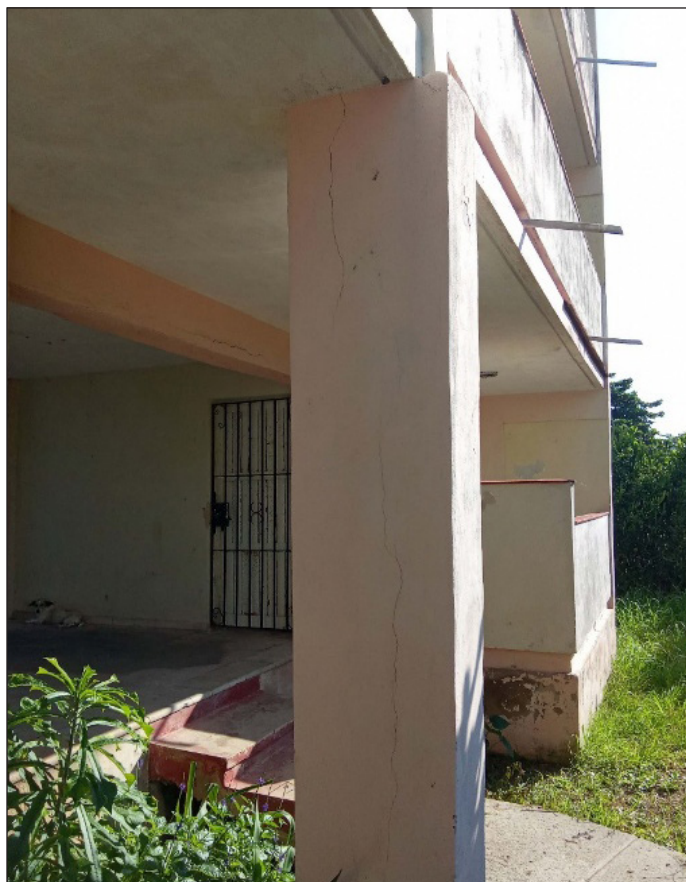
Figura 8. Detalle de la construcción de una columna de reforzamiento (apuntalamiento) en el Edificio No. 330 del Reparto Camilo Cienfuegos, municipio Habana del Este, afectado por carso subterráneo, tras el desarrollo expansivo de una cueva abierta en su vecindad (Cueva de los Camarones).
Fuente: Instituto de Geofísica y Astronomía, 2024.

derrumbes parciales asociados al carso subterráneo, debido a la construcción de los cuatro inmuebles en derredor de la conocida cueva de los Camarones (Fig. 8).

Como se aprecia en la Figura 8, se trata de una columna secundaria a la construcción del edificio, como medida de reforzamiento o apuntalamiento del inmueble, ante la caída de pisos y agrietamiento del mismo.

He aquí que en el apartamento 2, del Edificio 330, ocurrió un hundimiento parcial de su piso hace algunos años, en el cual cayó dos metros más abajo un señor mayor ya previamente enfermo de una cardiopatía isquémica,

fallecido tras la caída. Con posterioridad a este lamentable incidente, fueron evacuados los inquilinos de los ocho apartamentos del Edificio 330, para una reparación general (transitoria), al cual retornaron más tarde y continúan viviéndolo aún hoy, bajo el riesgo de posibles derrumbes kársticos para unas 30 personas. En esta misma línea de razonamiento, otra persona de 57 años de edad, quedó literalmente colgada de las manos en el lavadero del patio de su apartamento, edificio 331, porque se le hundió el piso en el año 2006 y posteriormente, se les fue al hoyo también la taza de baño, por lo que tuvieron que rellenar con “piedra verde” (serpentinita) ambos hundimientos. Finalmente, todos los apartamentos de la planta baja del edificio 329), vecino de los anteriores, han tenido también incidentes ocasionales de pisos hundidos.

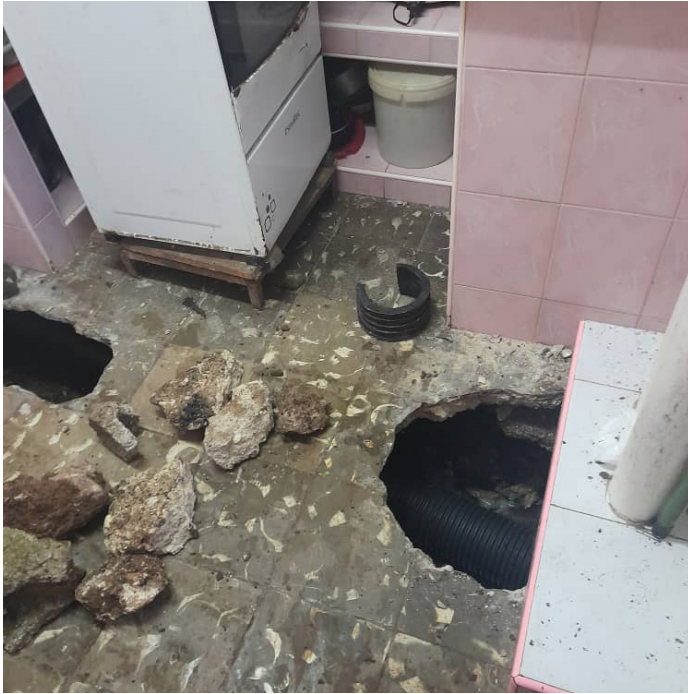
Figura 9. Hundimiento en el piso de la cocina en la planta baja del apartamento 12, edificio A-46, Zona 23, Alamar, municipio Habana del Este, presumiblemente originado por erosión sufosivo – cársica (succión cársica), con la consiguiente pérdida del relleno y sostén bajo el mosaico. **Fuente:** original de los autores, 2024.

Celimar y Cojímar, todos del municipio Habana del Este. En el reparto Alamar, este equipo de trabajo visitó varios inmuebles con signos preocupantes de posible inicio de subsidencia por carso (rajaduras horizontales prolongadas) y en otro caso, un hundimiento bajo el mosaico de la cocina, en el apartamento No. 12, del edificio A-46, de la zona 23 de este Consejo Popular (Fig. 9).

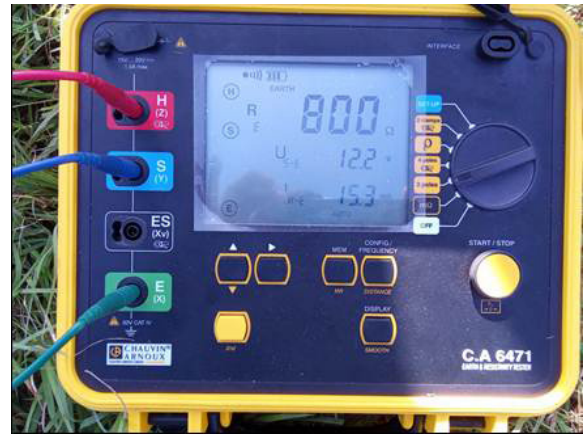
Figura 10. Lectura instrumental muy elevada (800 Ohmios), en terreno baldío en el reparto Celimar, municipio Habana del Este, denotando elevada probabilidad de una sala subterránea (caverna) de grandes proporciones a los 14 m de profundidad desde la superficie. **Fuente:** original de los autores, 2024.

Se visitaron también, viviendas en el reparto Celimar con signos de posible vulnerabilidad por desarrollo del carso. En esta localidad, se obtuvo el valor más alto de resistencia eléctrica del suelo por sondeo eléctrico vertical, con hasta 800 ohmios en los 15 m, de profundidad bajo la superficie, lectura instrumental realizada en un terreno baldío,

allende a varias de las viviendas visitadas en este Consejo Popular, perteneciente también al municipio Habana del Este (Fig. 10).

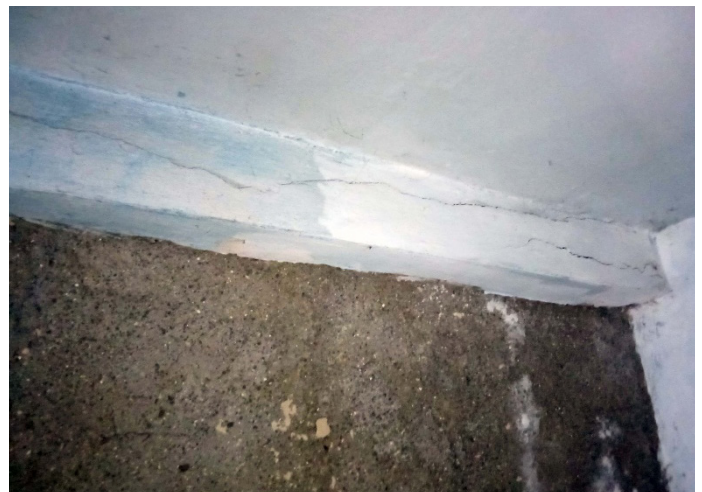
Figura 11. Rajaduras en el arquitrabe de vivienda en San Lázaro 655, e/ Gervasio y Padre Varela, municipio Centro Habana. **Fuente:** original de los autores, 2024.

Otra vivienda visitada con signos preocupantes de vulnerabilidad estructural por desarrollo del carso, se encuentra ubicada en la calle San Lázaro No. 655, entre Gervasio y Padre Varela, municipio Centro Habana, donde se constató la existencia de una sima profunda, bajo el mosaico de la cocina del inmueble, con marcado agrietamiento adicional en las paredes y arquitrabe de esta pieza interior de la vivienda (Fig. 11).

Como se aprecia en la **Figura 11**, grietas o rajaduras horizontales en el arquitrabe de este apartamento, construido sobre rocas calizas cavernosas de la Fm. Jaimanitas, sugieren posible vulnerabilidad estructural por probable desarrollo del carso en el subyacente del inmueble. La hipótesis anterior, se ve reforzada por el testimonio ofrecido por la propietaria de la vivienda, quien mostró a los autores, la existencia de un hoyo profundo abierto debajo del fregadero de la cocina, por donde aseguran que se escapa en minutos, toda el agua del mar que cruza la Calle San Lázaro, durante las fuertes inundaciones costeras.

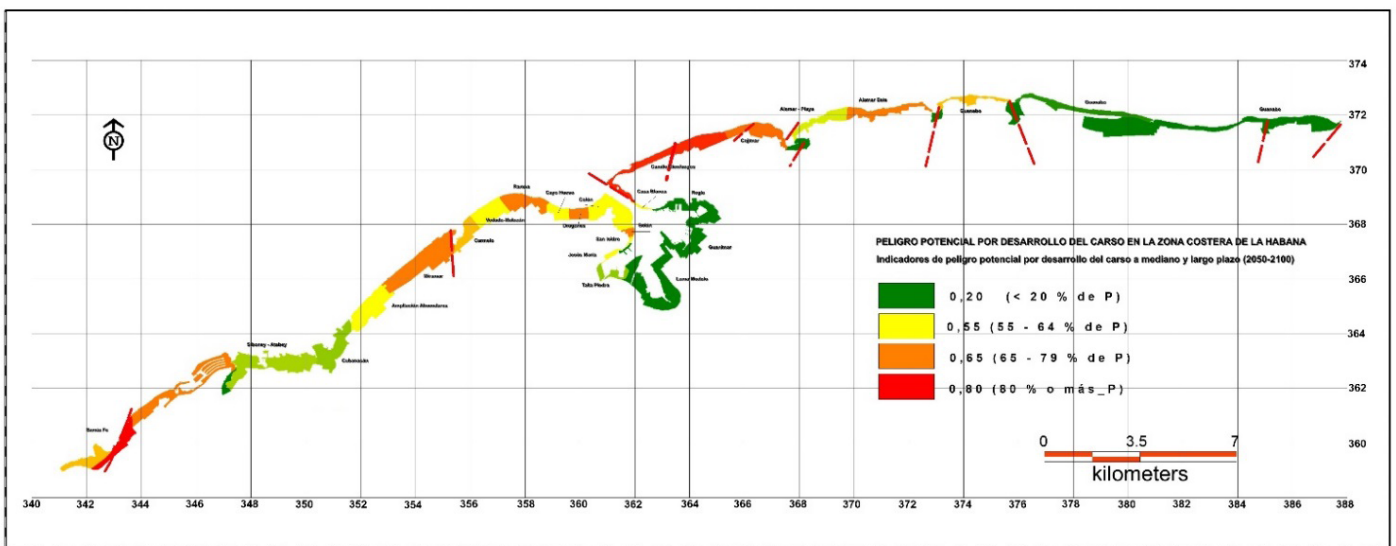
Figura 12. Mapa de escenarios de peligro por desarrollo actual y potencial del carso en la zona de estudio. **Fuente:** original de los autores, 2024.

Como resultado de las mediciones instrumentales con terrametro, además de las entrevistas e inspecciones realizadas en la zona costera de los seis municipios de intervención del Proyecto y la aplicación sobre SIG de los indicadores de susceptibilidad al peligro por carso (Aguilar, 2026) más dos nuevos indicadores de susceptibilidad derivados de los subtipos de carso epigeo (IPK) e indicadores de susceptibilidad por cavernamiento comprobado (ICA), se obtuvo un mapa de escenarios de peligro potencial de desastre por desarrollo del carso para el periodo actual, el cual se muestra en la Fig. 12.

Como se aprecia en la Figura 12, el fondo cualitativo en rojo y naranja (escenarios actuales potencialmente peligrosos), son los colores predominantes en el mapa. Es importante, sin embargo, destacar una particularidad del desarrollo anisotrópico del carso subterráneo, siguiendo patrones preferenciales de transmisividad del agua subterránea y por extensión, también de los procesos de carsificación subterránea. Por esta razón y a pesar de que en el mapa de la Fig. 12 se muestran amplias áreas de expansión del peligro de desastre por carso, el desarrollo preferencial anisotrópico de conductos kársticos subterráneos tiene lugar en líneas y zonas específicas de debilidad estructural de las rocas carsificables, y no necesariamente a lo largo y ancho de toda la zona de exposición potencial al peligro por carso. Esto explica por qué en determinadas locaciones de los municipios costeros, la exploración geofísica por sondeo eléctrico en unos casos resulta positiva (de confirmación de carso subterráneo) y en otras no. En el municipio Plaza de la Revolución por ejemplo, la exploración geofísica confirmó la presencia de una cueva en lo que se conoce localmente, como “Hueco de Calzada y J” (Fig. 13), localidad que fue estudiada en noviembre de 2019 por la Empresa Nacional de Investigaciones Aplicadas (ENIA), confirmando la presencia de cavernamiento, a través de la tomografía computarizada.

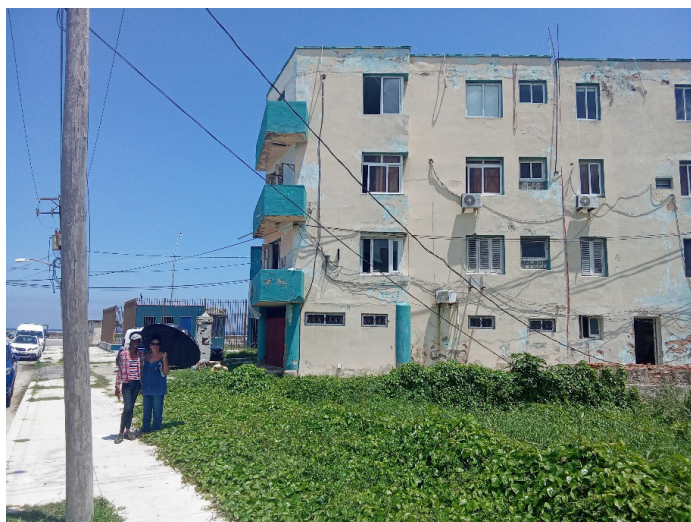
Figura 13. Edificio No. 53 en Je/ 1 ray Calzada, Vedado, Plaza de la Revolución, allende a un terreno baldío con evidencias de pequeñas cuevas, en las mediciones del sondeo eléctrico vertical. **Fuente:** Instituto de Geofísica y Astronomía, 2024.
