Caracterización geoambiental del municipio Santa Cruz del Norte, Provincia Mayabeque, Cuba

Geoenvironmental characterization of the municipality Santa Cruz del Norte, province Mayabeque, Cuba

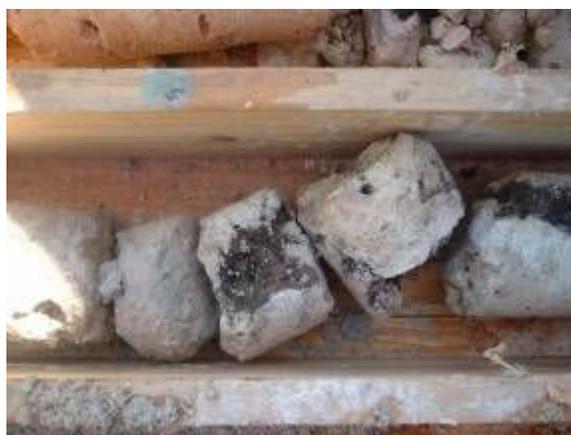
Foto 1. Calizas carsificadas, con índices de flujo de hidrocarburos por las oquedades. Zona de Puerto Escondido

Por sus características de macroporosidad, son paquetes de rocas muy vulnerables al avance de la contaminación por hidrocarburos y otras sustancias fluidas, llegando a ser excelentes conductores y propagadores de estos a considerable distancia en corto tiempo (Foto 1). Aunque investigaciones especializadas (Rocamora, *et al.*, 1999) han demostrado que son medios muy abiertos, donde las contaminaciones por gases no progresan, se les debe prestar atención por el efecto de trampa que pueden condicionar al flujo de gases por conductos cárnicos, llegando a ser puntos de alta concentración, muy peligrosos.

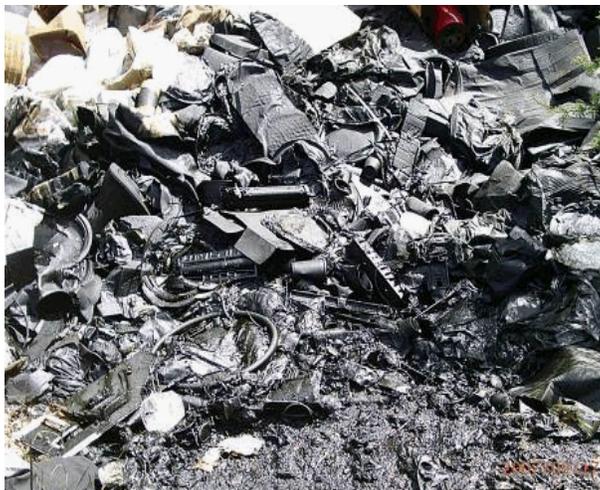
Fotos 1. Depósito de materiales diversos en la orilla del mismo terraplén

Los depósitos de materiales de desecho, relacionados con la industria del petróleo son depositados a lo largo de los caminos, son particularmente destacables en el camino del Cayuelo los grandes tanques que aun contienen residuos de petróleo. En este se observan filtros y baterías de equipos pesados que son removidos por los pobladores que por allí transitan o por los niños de los alrededores que los amontonan para jugar. Restos de baterías (contenidos de Pb - Cd) fueron observados directamente sobre el camino. Foto 1.

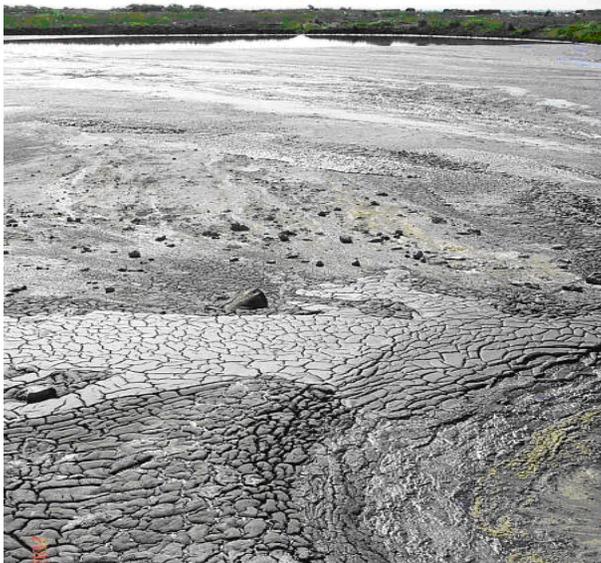
Foto 2. Detalle de las dimensiones de una de las piscinas. Nótese la heterogeneidad por su color, fluidez y los volúmenes de pasivos ambientales depositadas en la misma

Los depósitos de lodos de perforación con dimensiones y formas variables (100 x 50, 50 x 25 metros) acumulan un importante pasivo ambiental. Están interconectadas y por gravedad la capa de petróleo fluye en dirección al Oeste.

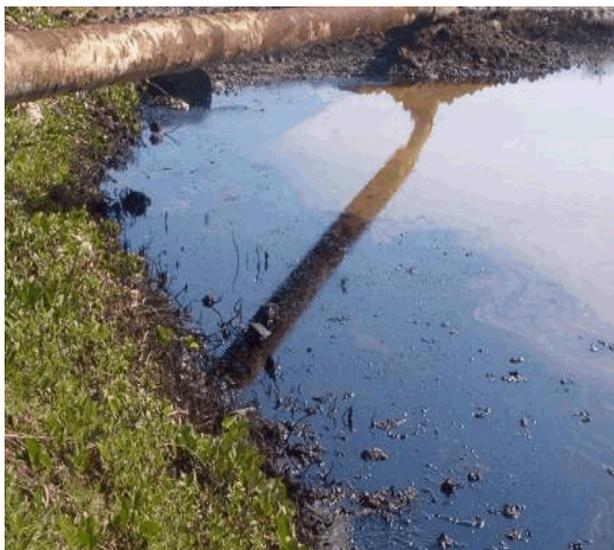
Foto 3. Derrame de los lodos por rompimiento de los diques de contención del sistema de piscinas que interrumpen el camino. Obsérvese la mancha de petróleo
